L'ACQUEDOTTO IPOGEO ROMANO DI MONTERODUNI (Molise)

Contributo allo studio delle strutture idrauliche di un insediamento romano di epoca repubblicana

Giovanna BATTISTA
Massimo MANCINI
Associazione
Speleologi Molisani

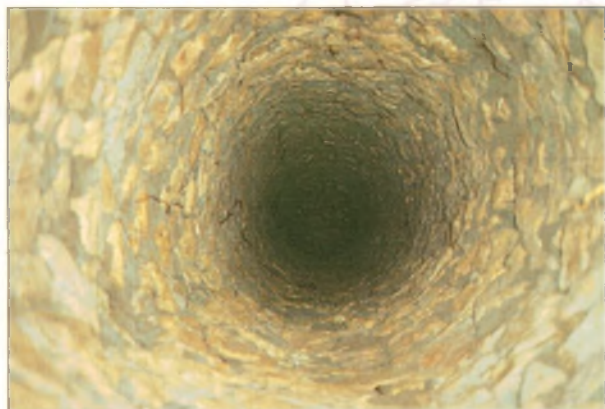
2 - Lo spiramen visto dall'esterno. (foto P. Palazzo)

principale ha una direzione costante intorno ai 110° N ed è rivestito per 112 metri in modo non uniforme. La copertura si presenta a tratti piana (con lastre di pietra affiancate) e a tratti a "tetto" o "a cappuccina" (con lastre di pietra a contrasto) (foto 1). Ha un'altezza che varia da un minimo di 60 cm, in prossimità dell'ingresso, ad un massimo di 170 cm in corrispondenza del vertice della copertura a tetto. La larghezza invece varia da un minimo di 38 cm ad un massimo di 120 cm. A 154 metri dall'ingresso, in corrispondenza di uno *spiramen* (pozzo necessario alla costruzione ed alla manutenzione dell'acquedotto) (foto 2), ostruito da un riempimento di detriti che in par-

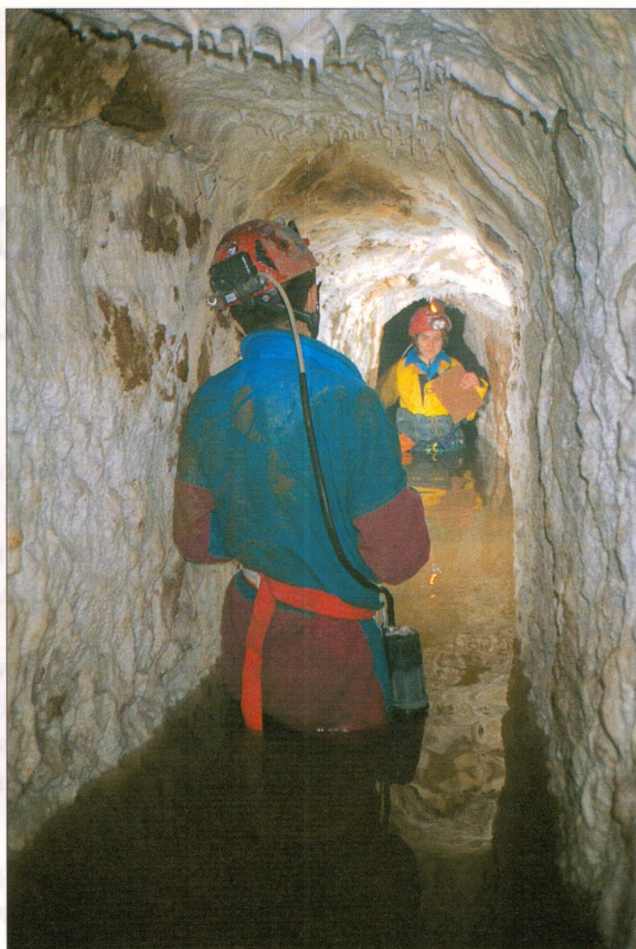
3 - Cunicolo principale: tratto "evidentemente" molto allagato. (foto E. Ruggero)

te rende poco agevole anche il passaggio, c'è una prima diramazione. Il cunicolo principale, nel quale l'acqua supera per un tratto il metro profondità (foto 3), mantiene nei successivi 86 metri la direzione di 110° N e termina in un fronte di scavo abbandonato evidentemente per la natura poco coerente del terreno che in tale sito è arenaceo-argilloso.

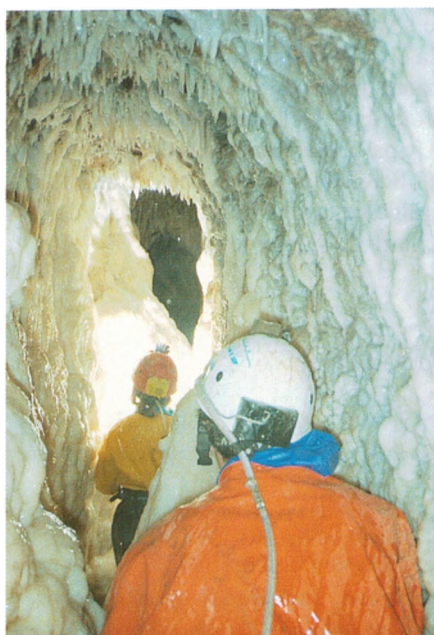
7 - Tratti molto concrezionati come questo sono presenti sia nel secondo cunicolo che in quello superiore (foto M. Mancini)

senta tracce di costruzione eccetto un piccolo muretto di pochi filari di pietra in prossimità dell'ingresso. Ha un'altezza che varia da 100 cm fino a 323 cm, sono presenti tratti molto concrezionati (foto 7) e con forte stillicidio e zone allagate con acqua alta fino a 80 cm. Il ramo termina con una piccola vasca d'acqua con le pareti completamente concrezionate, tanto da non lasciare neppure immaginare una probabile prosecuzione, nascosta anche qui da un cumulo di detriti franati e cementati da una spessa coltre di calcite.
